# 工具異常摩耗の原因究明

## 切削加工性に及ぼす金属組織の影響

#### 株式会社島村製作所

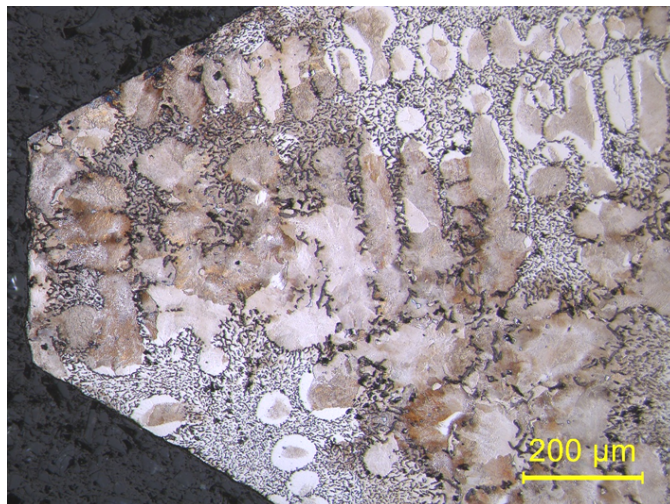
図1 金属組織観察結果

ねずみ鋳鉄は、基本的に切削加工性に優れる材料です。しかし、金属組織観察の結果からは、今回使用していた鋳鉄の金属組織は標準的なねずみ鋳鉄とは異なり、図1のような組織形態の共晶黒鉛鋳鉄であり、さらにリンと鉄の化合物で非常に硬いステダイトの存在も確認されました。

また、成分分析の結果からは、共晶黒鉛の形成を促すチタン(Ti)が含有していることが確認されました。Ti含有共晶黒鉛鋳鉄は、耐摩耗性に優れた鋳鉄です。さらに、ステダイトの晶出により耐摩耗性が向上します。

これらの調査の結果から、対象の素材は、意図的に耐摩耗特性を向上させた材料であると推測されました。しかし、この優れた耐摩耗特性が旋削加工においては、加工性を悪化させていると考えられました。

これらを基に、材料の材質選定についてのアドバイスを行い、トラブルの収束に繋げることができました。
