刻印金型の刻印不良の原因解明

断面観察及びマッピング分析による不良原因の調査

中国化薬株式会社

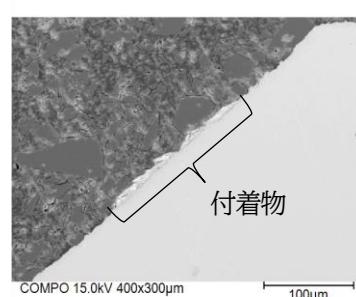
図1 刻印文字部の表面観察

まず、刻印不良の原因が、熱処理不良による硬度不足により変形・摩耗したのではないかと疑い、表面の観察を行いました。図1は刻印文字部表面、図2は刻印文字部断面の顕微鏡観察結果です。観察結果より、刻印文字部に変形・摩耗した様子は見られず、熱処理不良によるものではないと考えました。
