# ストレートピンに発生したさびの原因究明

耐食性に影響を及ぼすめっき膜厚の調査

## 株式会社明光堂

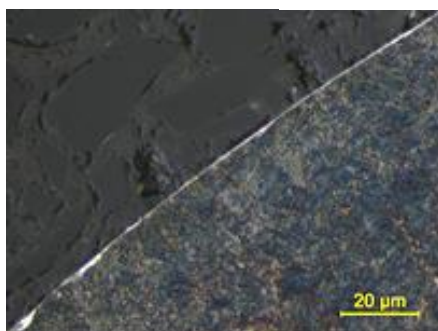
観察結果より、図 2(a)で示すように、さびが多く発生しているピンのめっきの膜厚が、薄くなっていることが確認されました。この結果を基に、膜厚の管理を強化することを薦め、同様の現象が発生した際には原因追跡と対策の実施ができるよう、ロットごとに製造に関する条件等の情報を表示するように改善しました。その結果、さび大量発生トラブル収束に繋げることができました。

図 2(a) さびが多く発生しているピンの断面観察結果

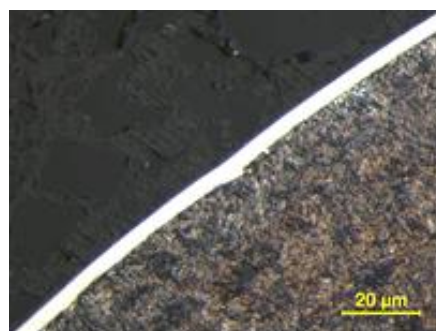
図 2(b) さびが発生していないピンの断面観察結果
