金属製品の表面分析による品質改善

相談内容

亜鉛めっき後にクロメート処理をした金属製品の表面に施した塗装が剥離したため、その原因を究明し、対策を検討したい。

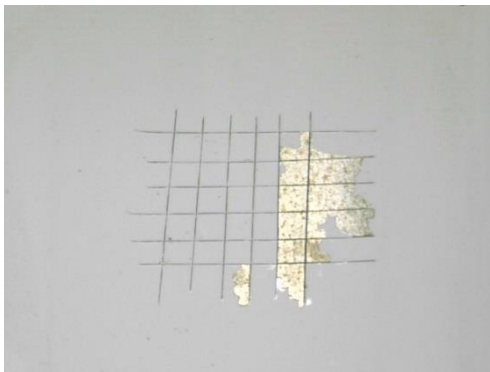
その結果、めっき等のむらと塗装の剥離に因果関係はなく、塗装前に行うサンディング不足と脱脂不良により、塗膜の付着力の低下が起こり、それによって剥離が生じたものと推定されました。このことから、塗装業者と塗装処理工程の見直しなどの対策を検討するよう提案しました。

塗装が剥離した状況

相談者は、分析の結果をもとに、塗装処理工程の見直しを行いました。
その結果、製品表面の塗装が剥離することがなくなりました。
